# 「電気式浴室換気乾燥暖房機」電源電線接続部の不具合説明資料

※本資料は、平成19年(2007年)5月18日経済産業省報道発表(第9報)の焼損事故原因の説明用として作成しました。

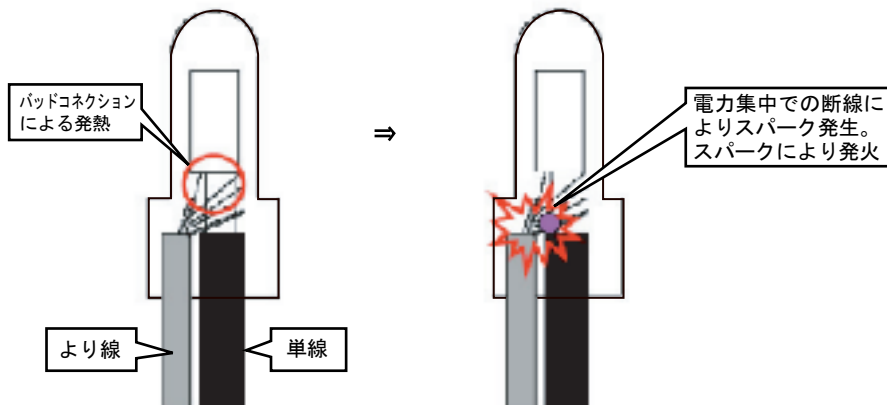
## 3. 電源電線接続部焼損メカニズム(推定)

電源電線接続部での不適切な寸法の接続金具を用いたことからバッドコネクションが起点となって高温になったのち発火したものと推定しています。
