2004年05月17日  
資料No. JDQ04706  
(社)電線総合技術センター

社団法人 日本電機工業会 殿

## 高圧 CV ケーブル PVC シースの高周波 V—t 試験結果報告書

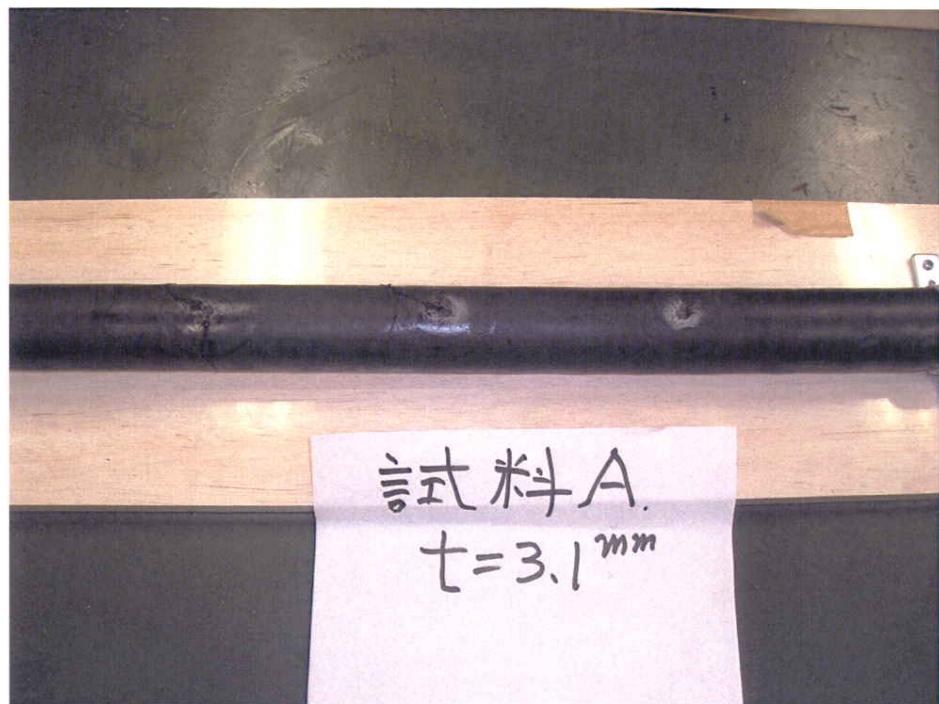
写真3 試料Aの6点内のシース厚3.1mm3点の破壊点

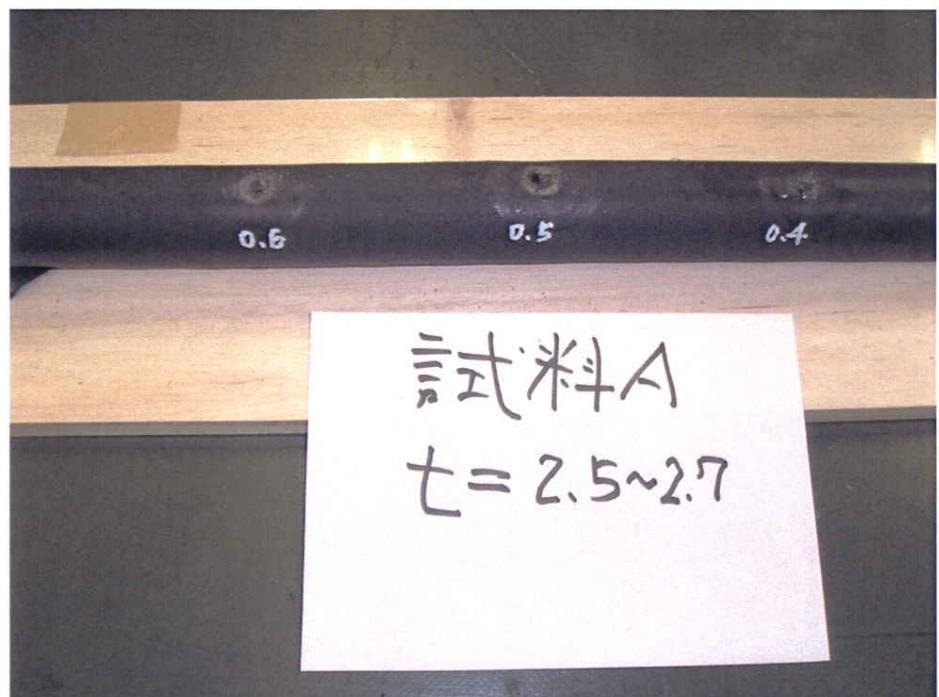
写真4 試料Aの6点内のシース厚2.5~2.7mm3点の破壊点

写真の中で「白の数値0.6,0.5,0.4」はシースを削った深さを示している。

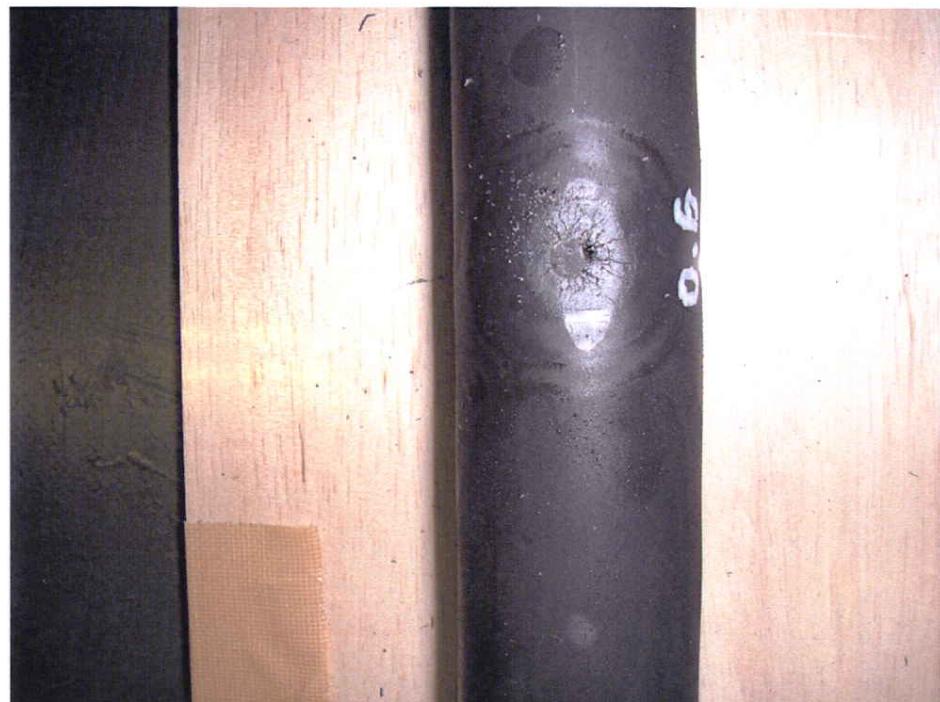
写真5 試料Aの破壊点（シース厚2.5mm）の拡大写真

電極周囲は白くなっているが、フラッシュ発光のため判別しにくい。

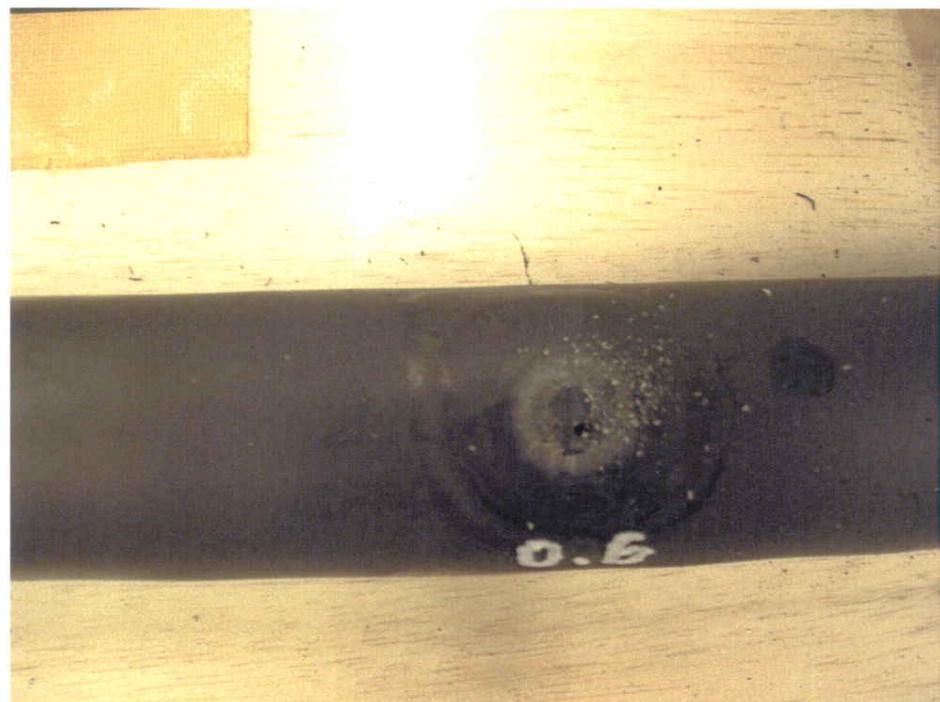
写真6 同上：破壊点周囲は円状白色部、更にその周囲に黒色円状部分

白色部は電極のアルミ粉と思われる。その周囲の円状部分は導電性になっている。

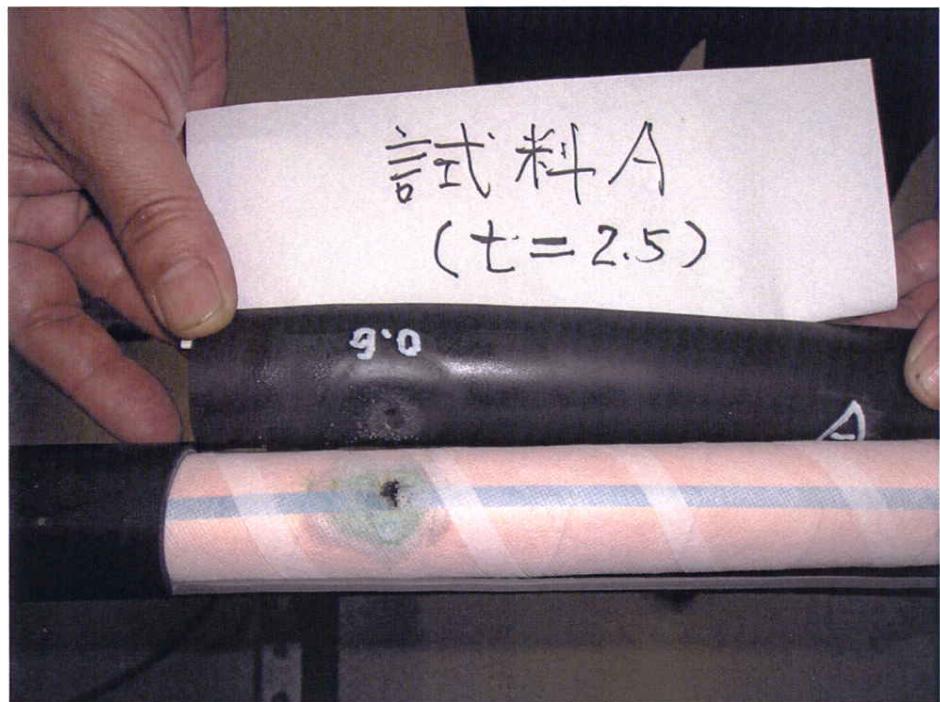
写真7 試料Aの破壊点（シース厚2.5mm）のシースを薄利した写真

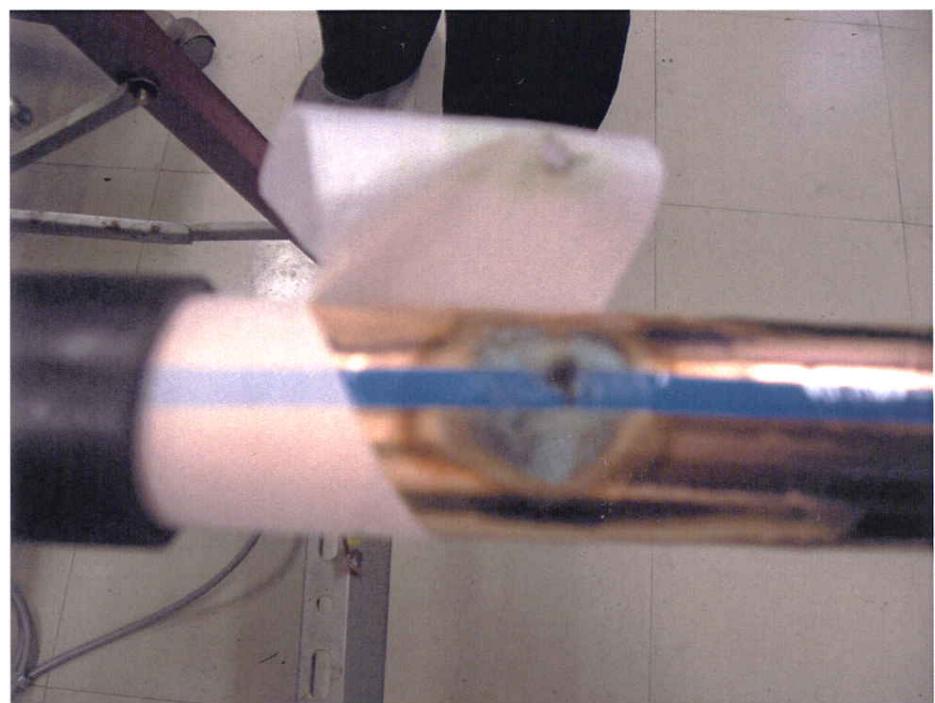
写真8 同上：押さえ布テープを剥離、胴テープには円状に緑青が発生している。  
破壊点の黒色部には炭化物付着しているが穴はあいていない。

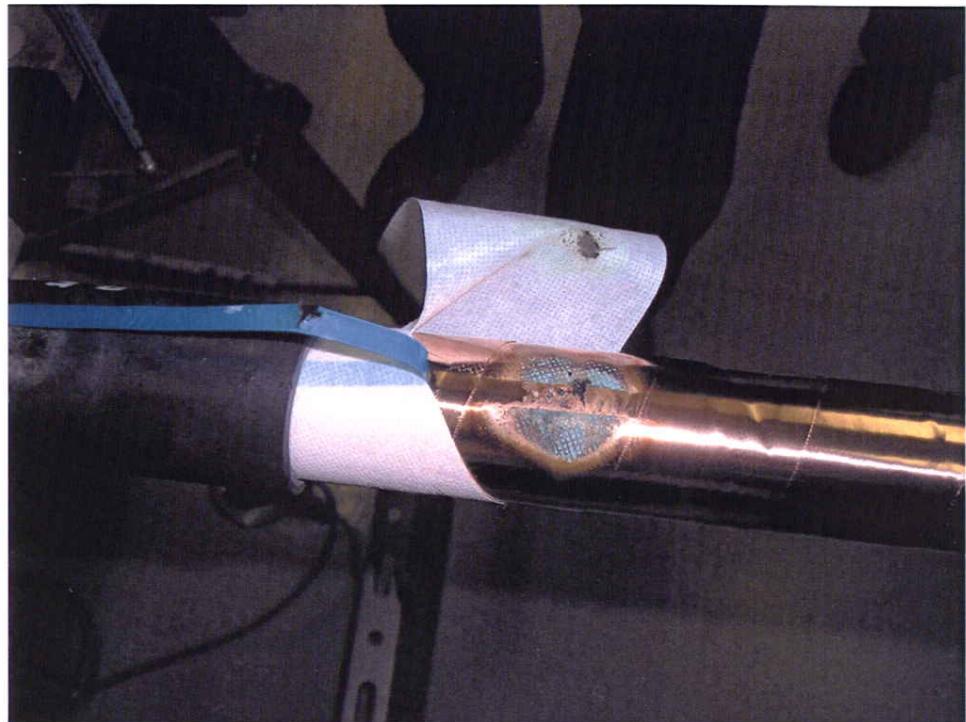
写真9 同上：色識別テープを剥離、その部分には緑青が発生していない。  
銅テープ黒色部の銅テープは、穴はあいていない。

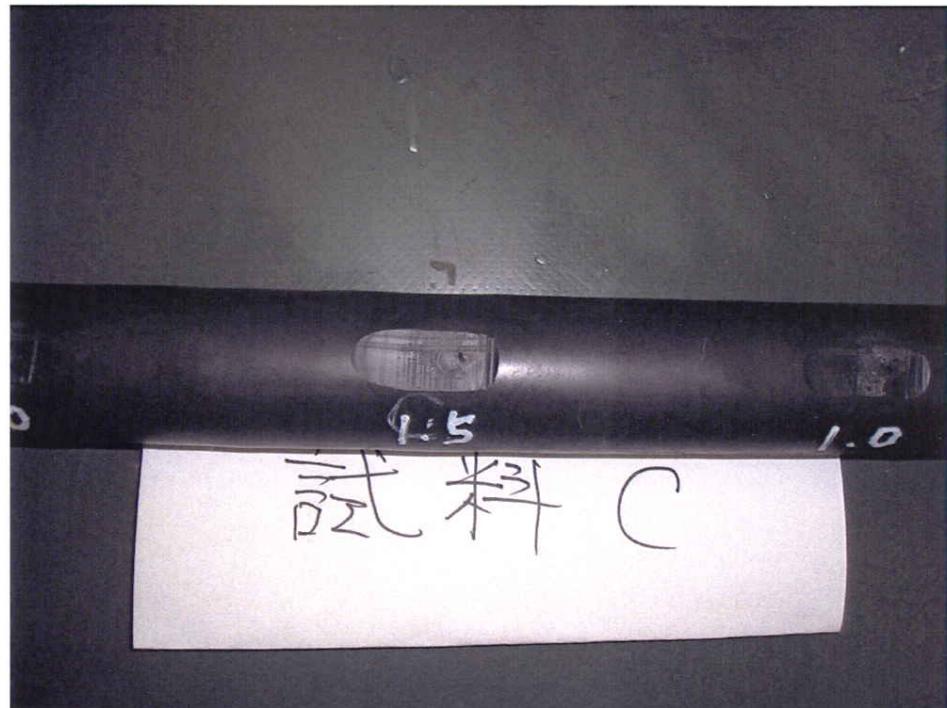
写真1 2 試料Cの1点（シース厚 1.6mm）の拡大写真

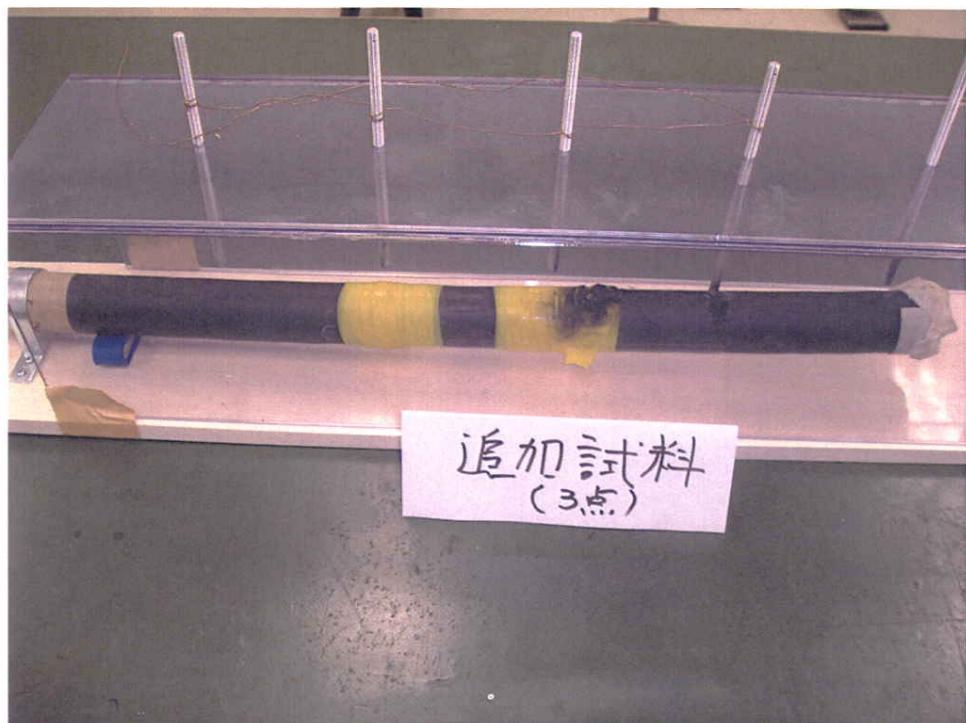
写真13 追加試料3点（シース厚3.1mm）の全景、左から順次破壊した。  
黄色テープは、先に破壊した点を絶縁処理したものであるが、  
中央の点は、その黄色テープを貫通してトラッキングが発生している。

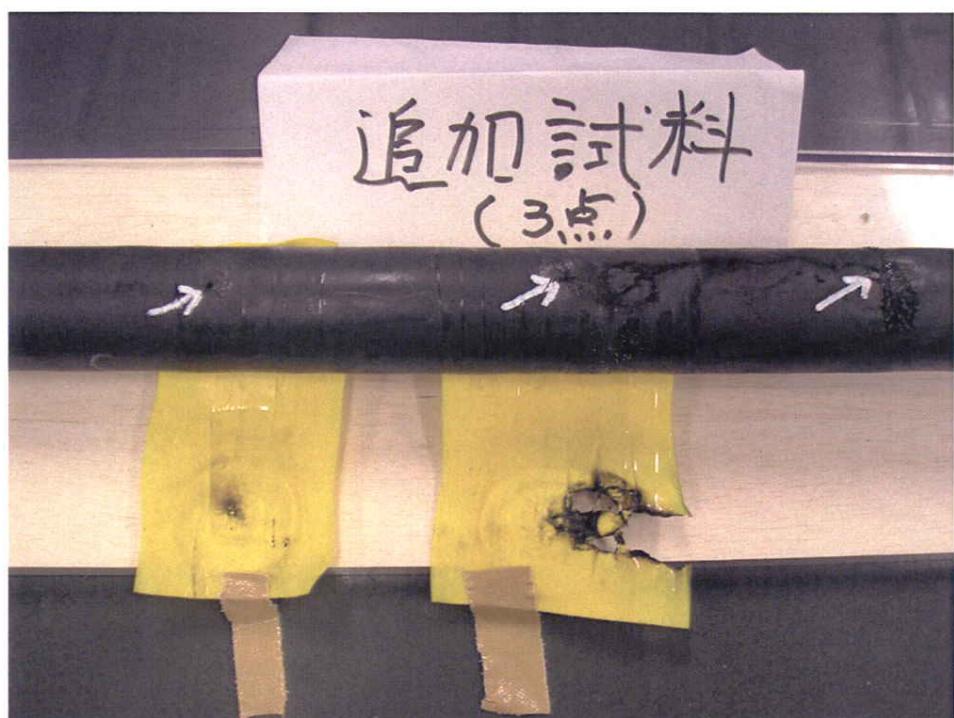
写真14 同上：黄色テープを剥がした写真  
写真の矢印は破壊点の位置を表示している。
