## 電気絶縁油のライフサイクルとPCB混入の可能性

【微量PCB混入の可能性】  
 ○:要因となる可能性が高い、あるいは要因となる可能性がある  
 ×:要因とはなり得ない

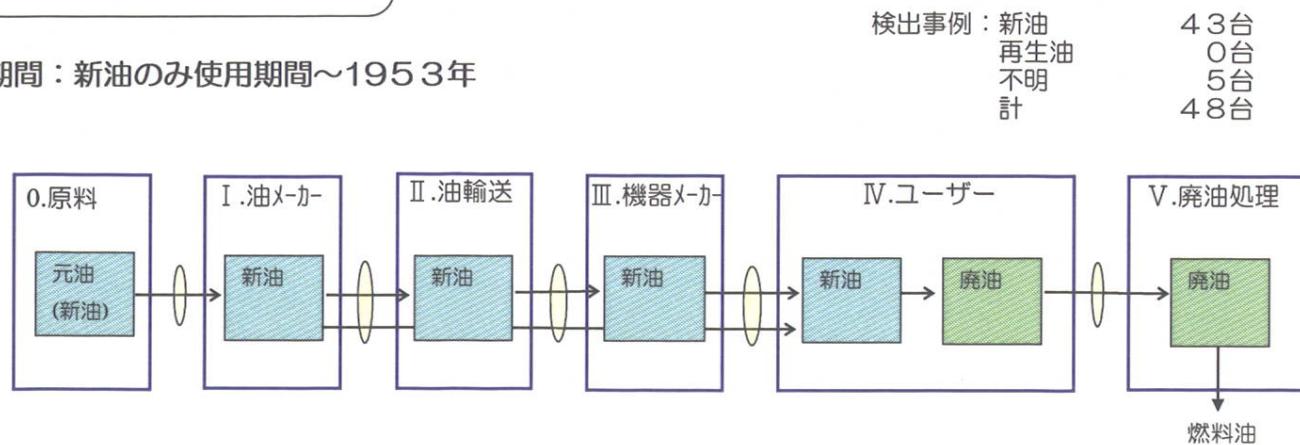
A期間：新油のみ使用期間～1953年

- 検出事例があることから、新油そのもの もしくは ユーザーにおける保守・メンテナンス時の使用油にPCBが混入していた可能性あり。（○）
- 1953年以前に一部の再生油メーカーでは再生油を生産していたことから、廃油処理の過程において、既にこの時期にリサイクル油が再生油メーカーに還元されていたものと考えられる。

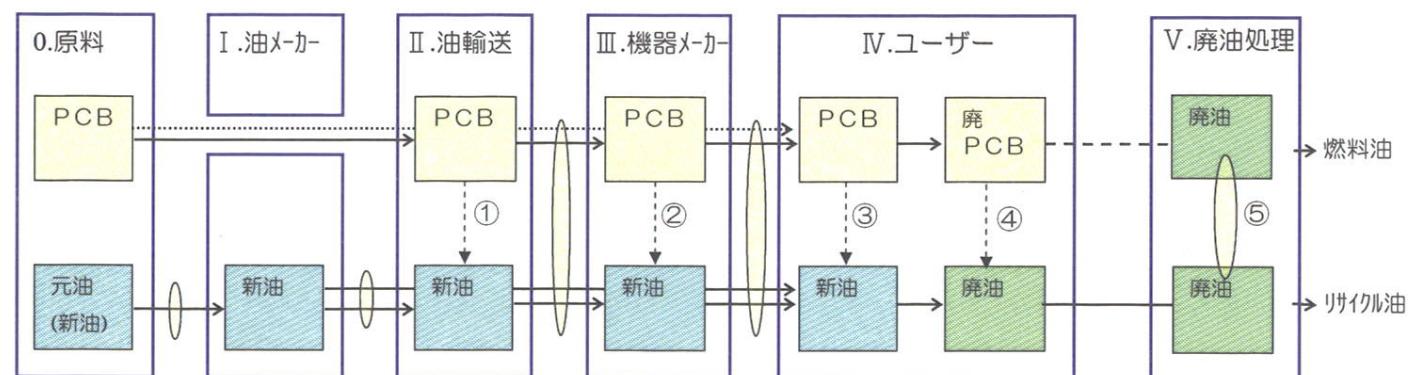
B期間：PCBと新油並行生産期間1953年～1972年

- PCB油は専用ドラム缶で納入（×）
- 機器メーカーの製造工程はPCB油使用ラインと新油使用ラインとに完全分離されていた。（×）  
製造工程における人的作業ミスによるPCB混入の可能性は極めて低いながら、完全に否定し得ない。（○）
- ～④：混入があったかは不明
- ここで混入があったとすると、廃油排出者及び再生油メーカーがPCB分析を行なっていなかったことから、微量PCB混入の一番大きな要因となり得る。（推測：○）

\*機器メーカーのPCB使用機器の生産開始時期は、1953年～1964年に跨る

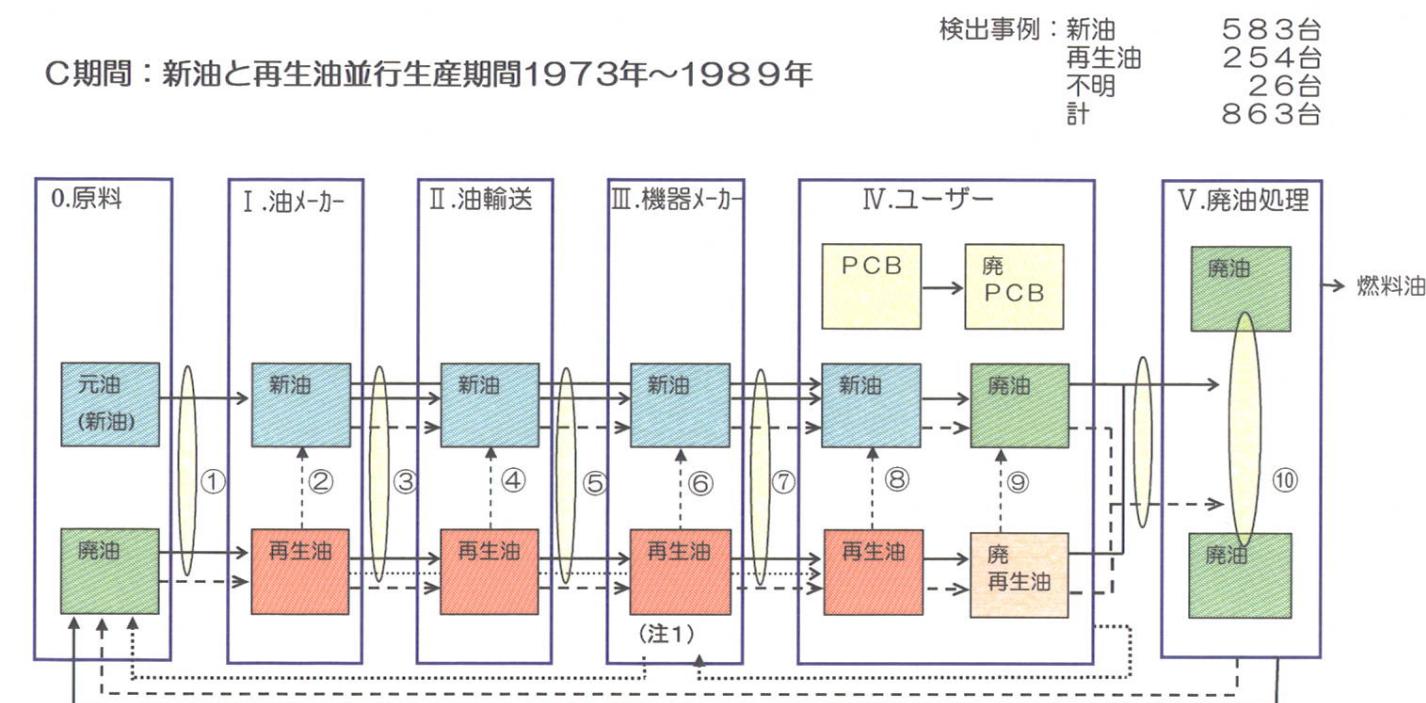
C期間：新油と再生油並行生産期間1973年～1989年

- 廃油排出者及び再生油メーカーは、元油となる廃油のPCB分析を実施していなかった。（○）
  - 新油&再生油メーカーにおいて製油ライン・配管・原料油受入設備等 完全に分離されていなかった。（○）
  - 新油&再生油メーカーは、油出荷時のPCB分析を実施していなかった。（○）
  - 新油メーカー6社は、他の新油&再生油メーカーの委託・購入品を販売していた。（○）
  - 機器メーカーは、受け入れ時にPCB分析を実施していなかった。（○）
  - 製造設備が新油と再生油と共有になっていた機器メーカーがあり。（○）
  - 機器メーカーは、出荷時にPCB分析を実施していなかった。（○）
  - 混入があったと思われる事例あり。（○）
  - 混入があったかは不明。  
混入があったとすると、再生油によるPCBの二次的拡大汚染の要因となる。（推測：○）
- (注1) 機器メーカー2社が自社で回収した絶縁油を再生油メーカーに委託して精製した再生油を購入していた

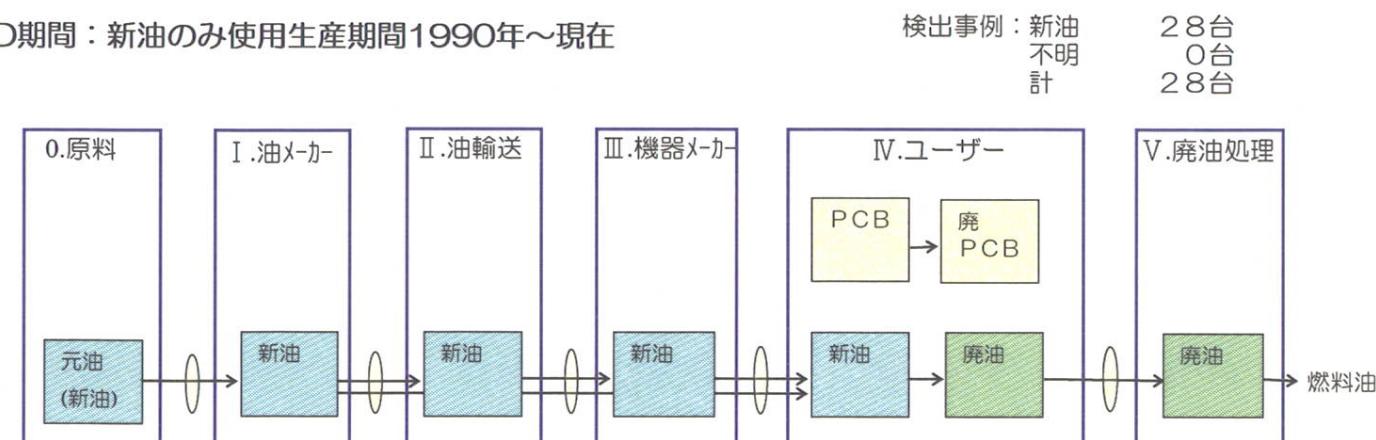
D期間：新油のみ使用生産期間1990年～現在

- 油メーカー・機器メーカーとも、定期的に油のPCB分析を実施するなど、品質管理強化を実施。
- 1990年1月、再生油が製造中止された以降、微量PCBの混入事例は殆ど無くなった。
